# SYNTHÈSE HISTORIQUE

## DIAGNOSTIC ET ÉTUDE ARCHÉOLOGIQUE

### L'ÉVOLUTION DU BÂTI

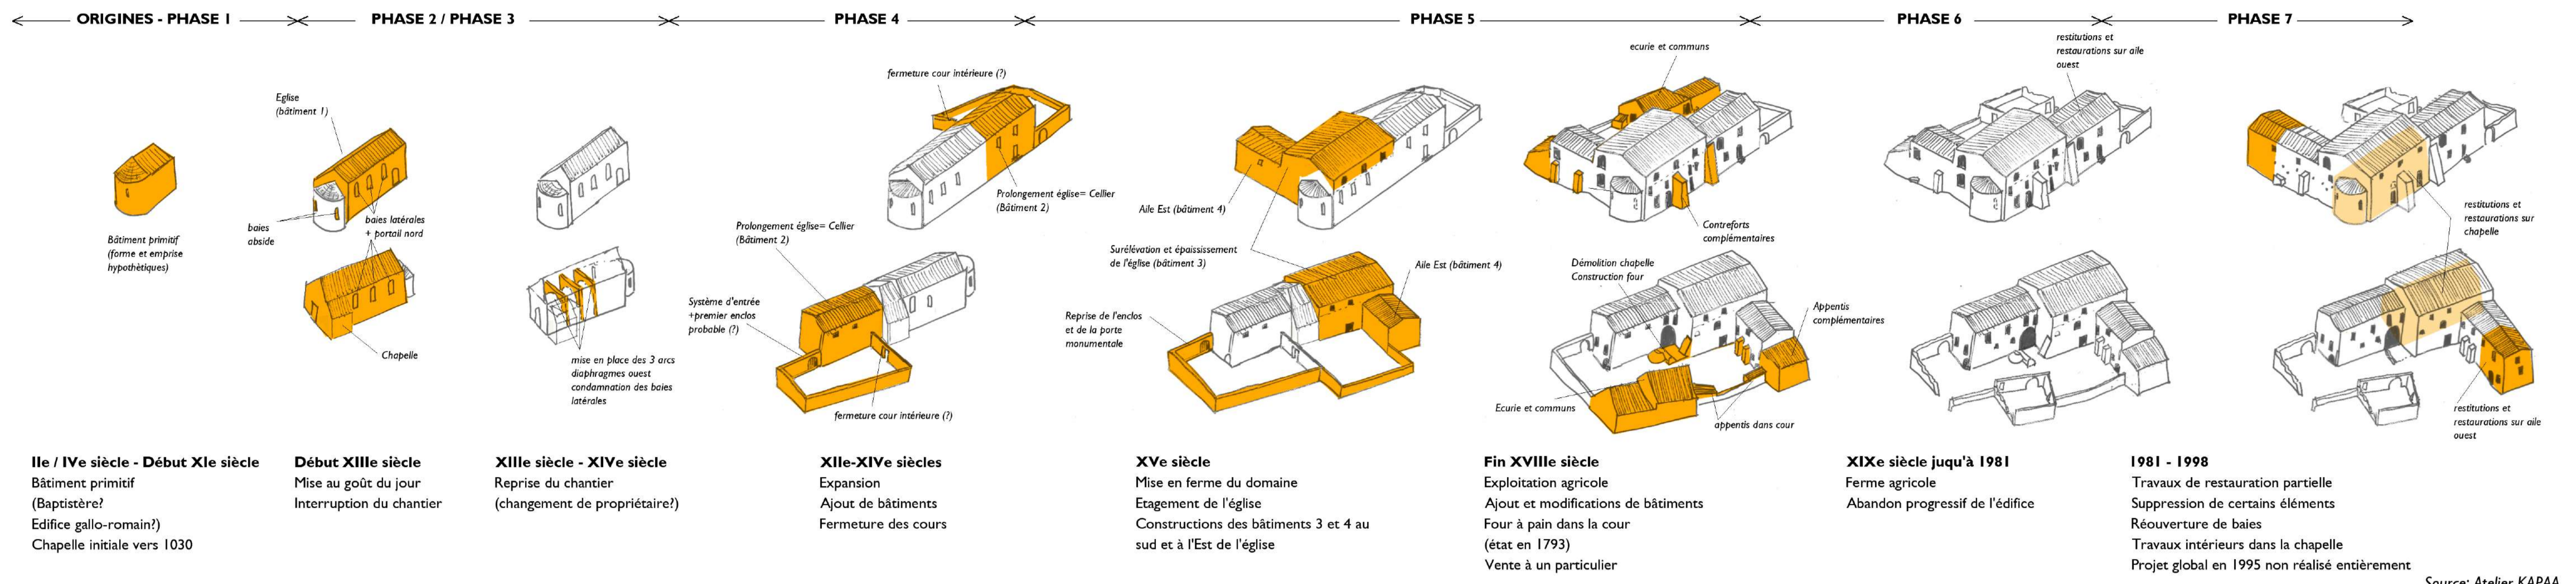
- PHASE 1/** Une église, centre d'un domaine au X<sup>e</sup>-XI<sup>e</sup> siècle
- PHASE 2/** Début XIII<sup>e</sup> siècle : mise au goût du jour par la collégiale de Pignans, mais interruption du chantier.
- PHASE 3/** XIII<sup>e</sup> siècle : reprise du chantier (changement de propriétaire ?)
- PHASE 4/** XIV<sup>e</sup> siècle : expansion de la construction avec l'ajout de bâtiments et la probable fermeture de la cour
- PHASE 5/** XV<sup>e</sup> siècle : mise en ferme du domaine. Le domaine fut vendu comme bien national en 1793.
- PHASE 6/** XIX<sup>e</sup> siècle jusqu'à 1981 : abandon progressif de l'édifice et de l'exploitation agricole
- PHASE 7/** 1981-1998 : travaux de restauration partiels

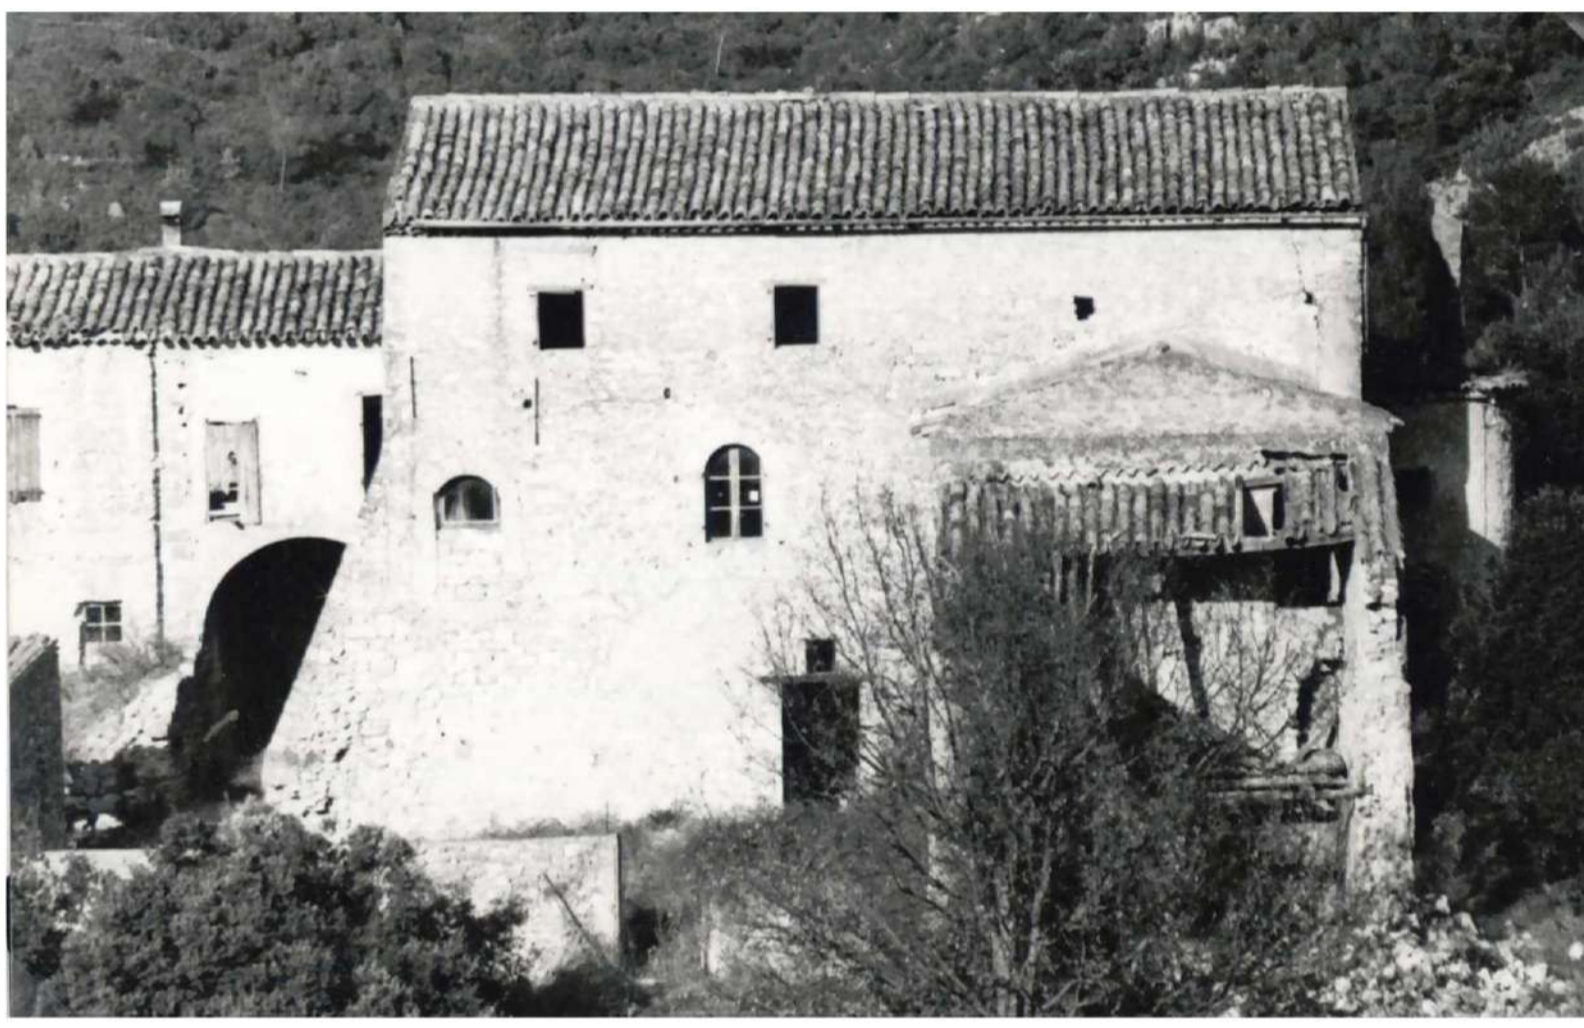
Vue 1 - Aile Sud avant reconstruction (vers 1992)

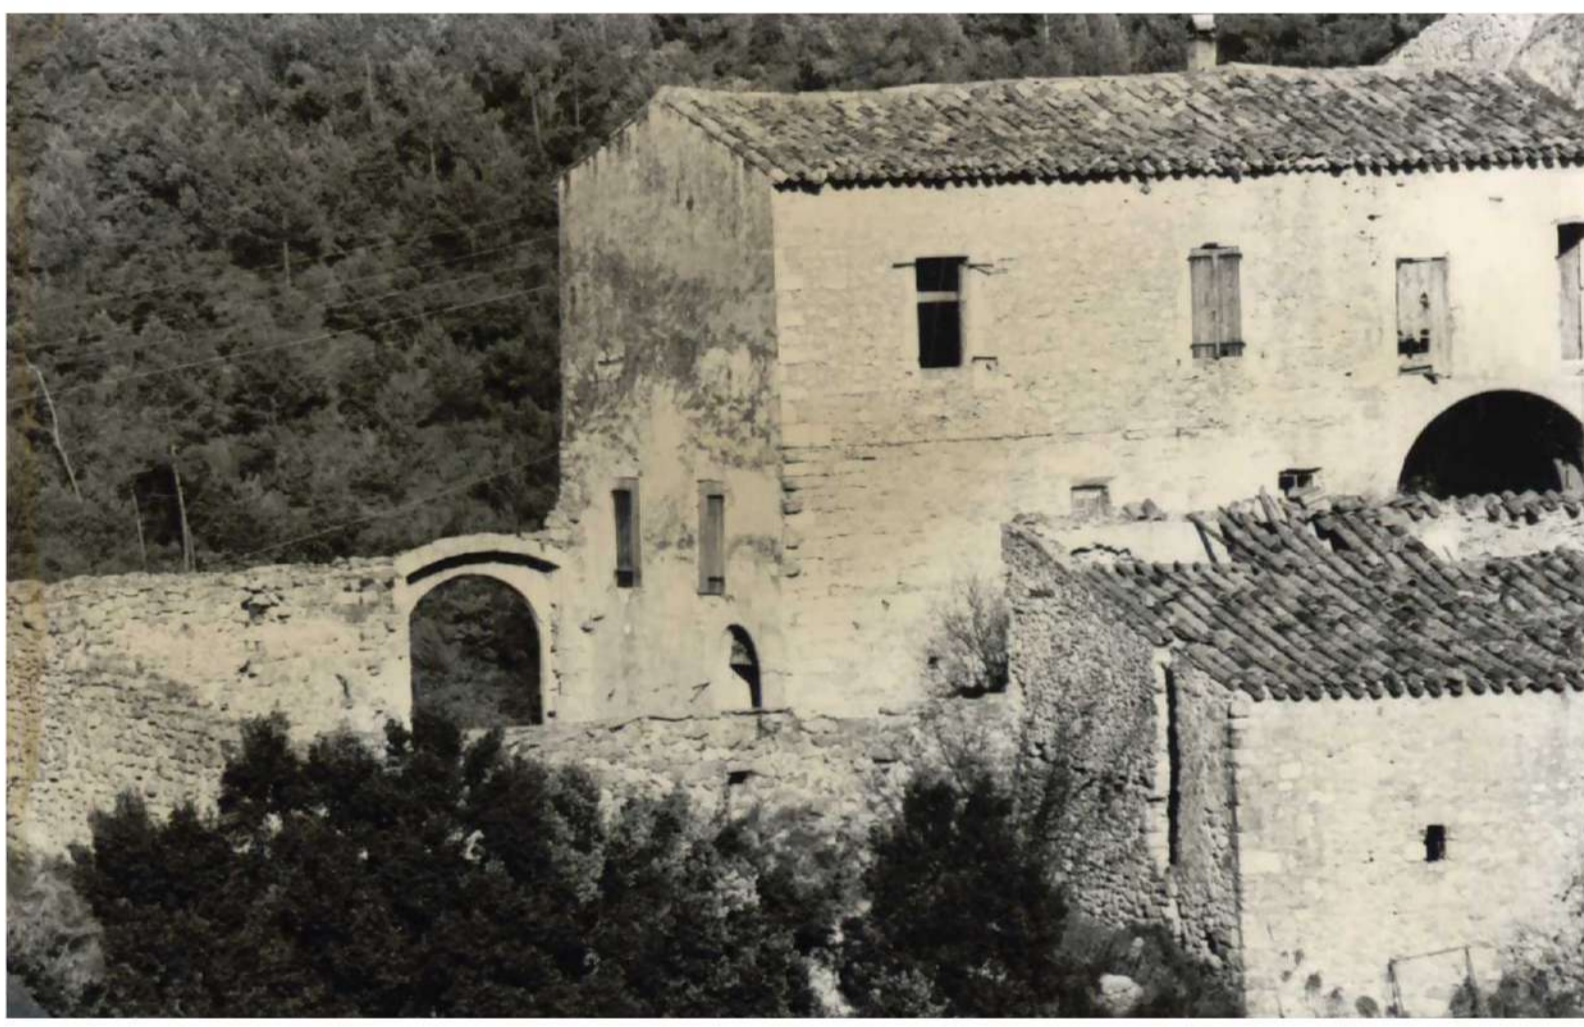
Vue 2 - Ancienne bergerie avant sa ruine (vers 1992)

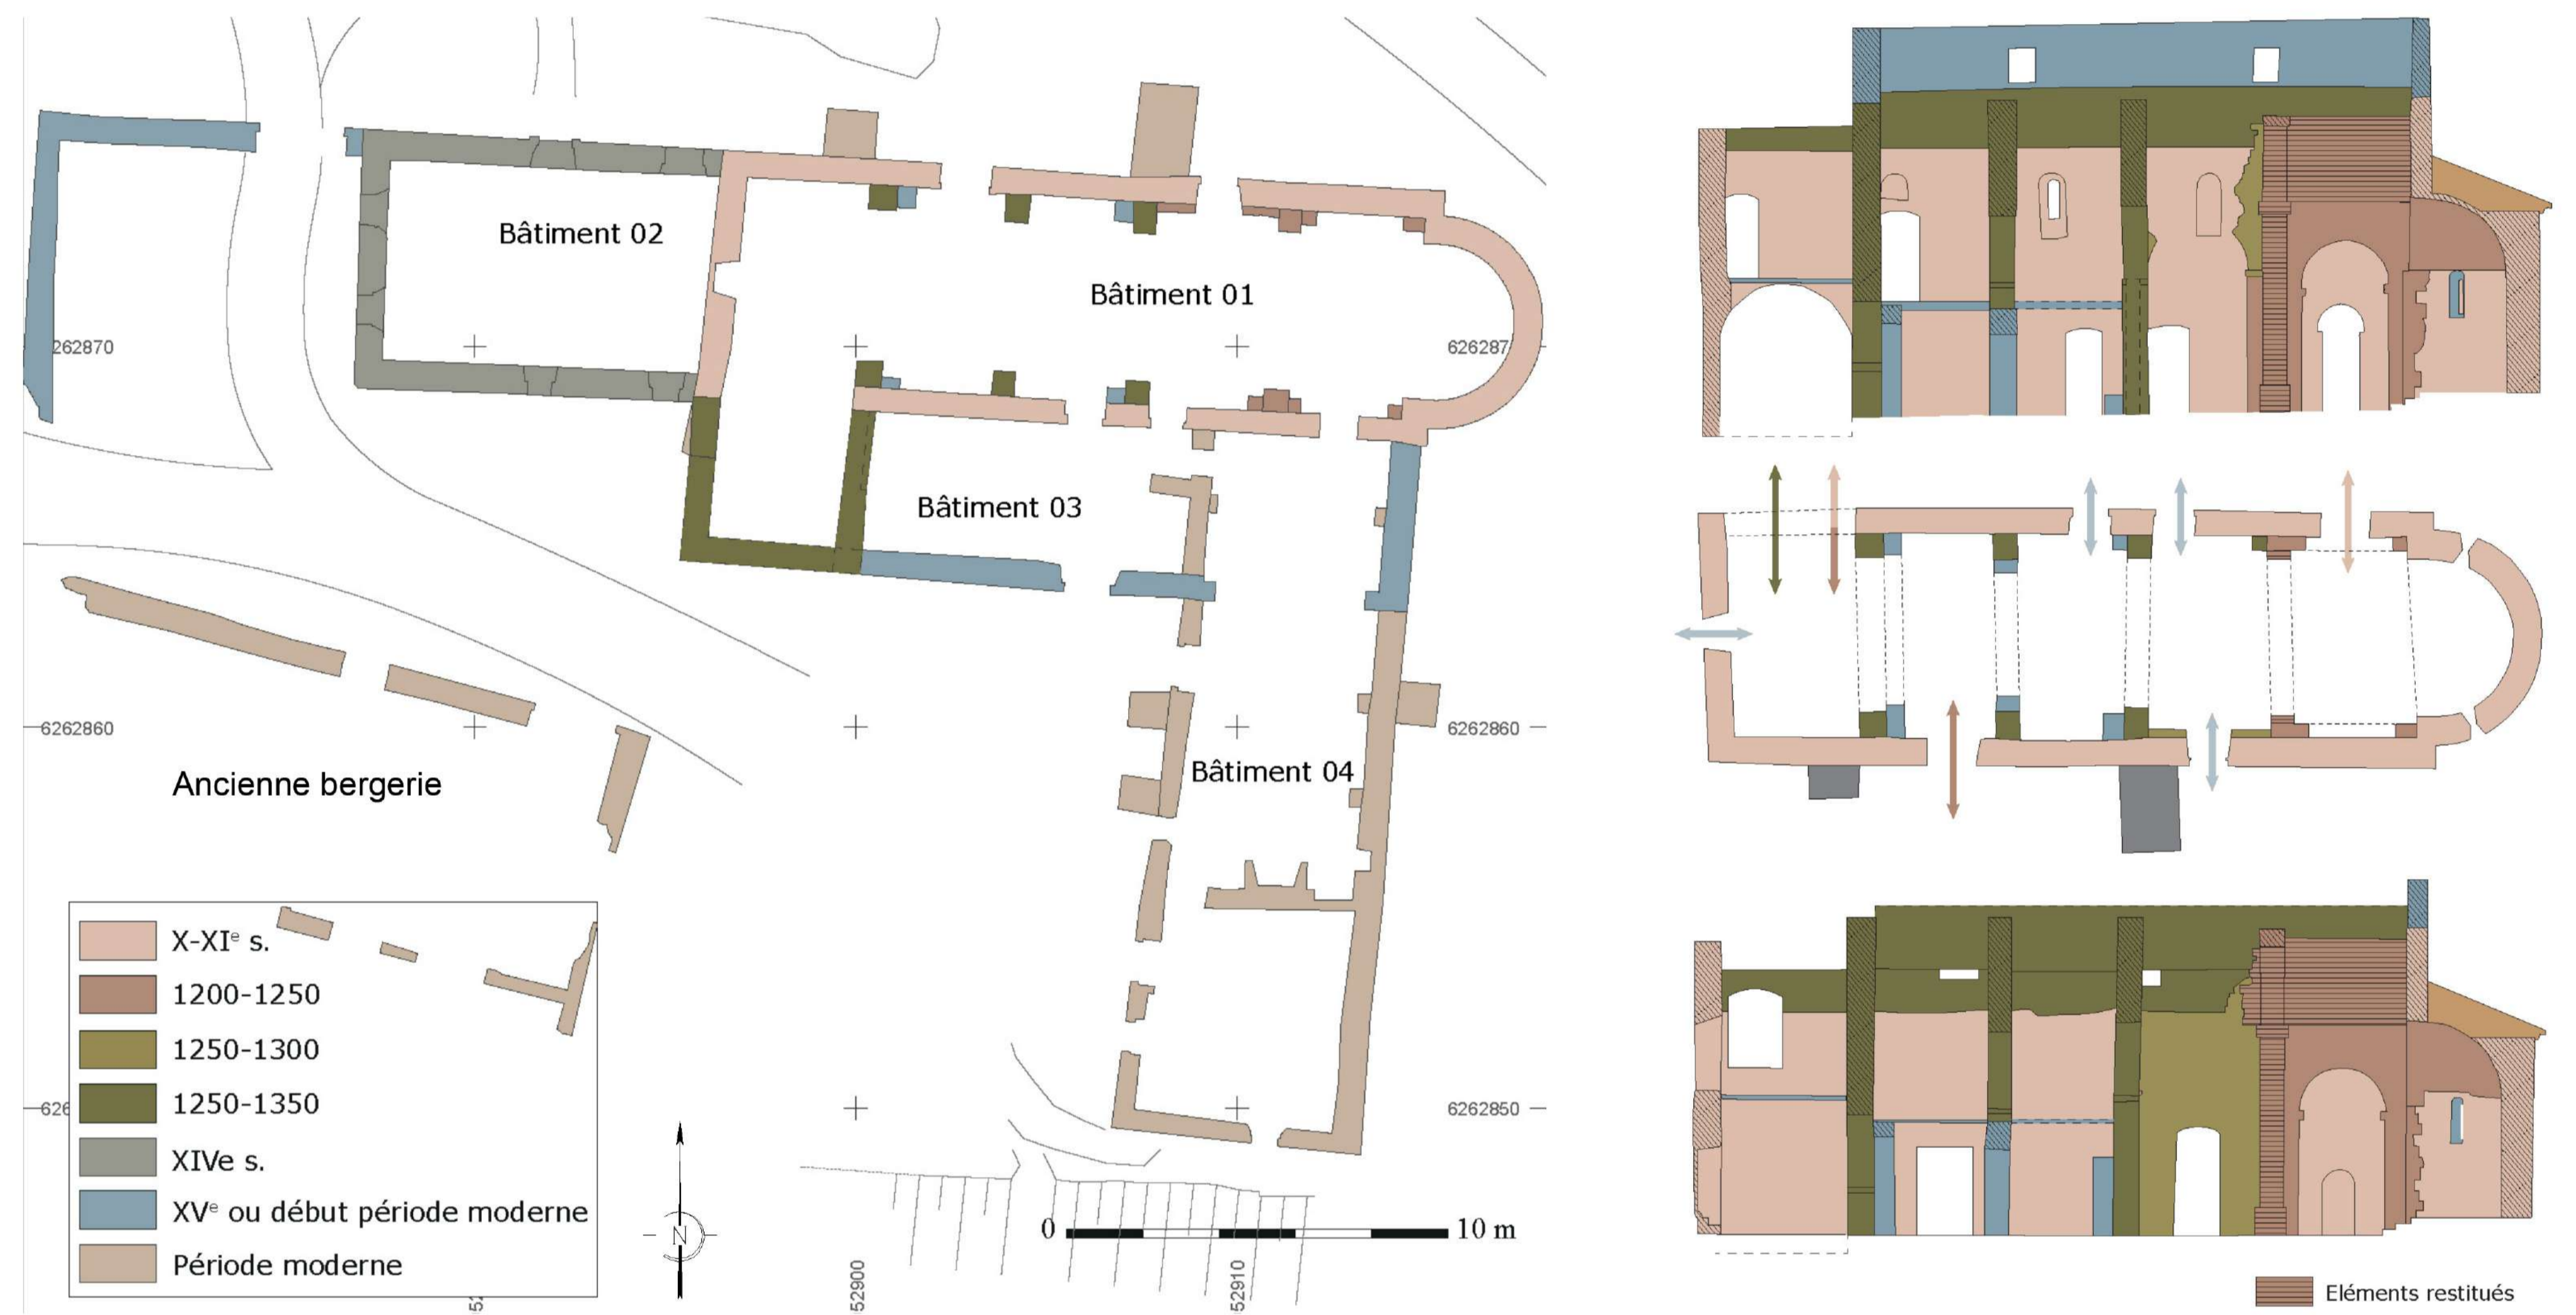
Proposition de datation, extraits de l'étude de M.Riegler - juillet 2023
